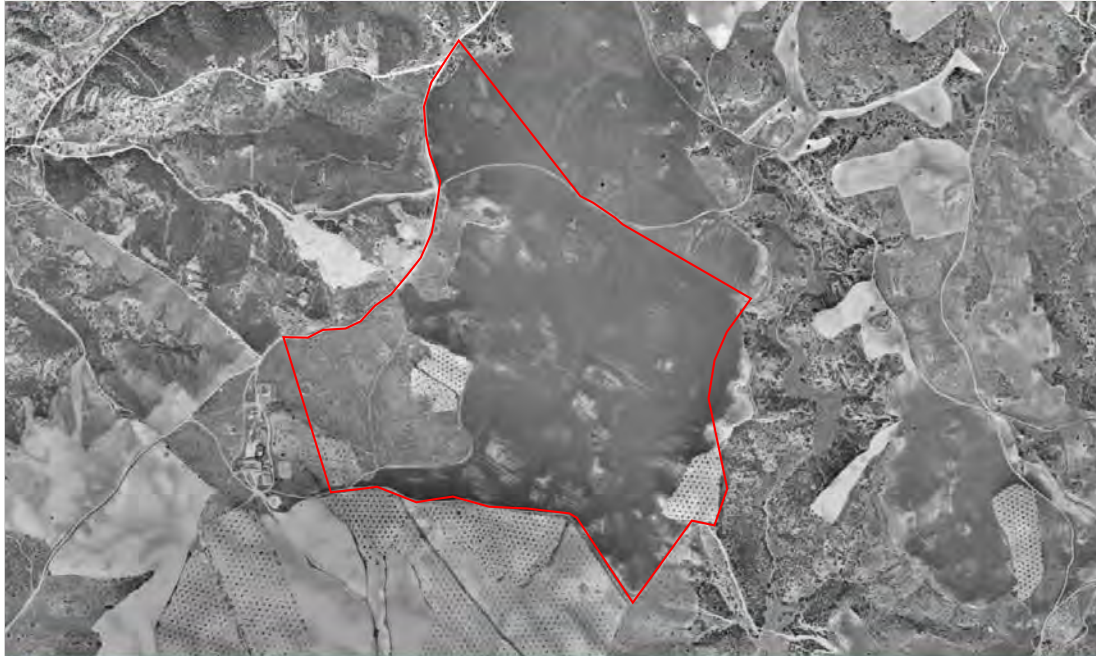
Figura 5.- Fotograma aéreo de 1991 de la zona de explotación La Jara. Fuente: IDEM CM.

En los fotogramas de 1991 y 1997 la situación dentro del ámbito de estudio sólo varía por el progresivo abandono de los usos agrícolas. Los campos de secano pasan a barbechos y se aprecia un notable descenso de la superficie dedicada al olivar. Sin embargo, es en el entorno donde se aprecia el inicio de la actividad extractiva, principalmente hacia el oeste del ámbito y adyacente a éste. Esta zona crece notablemente en extensión y profundidad en el fotograma de 1997.

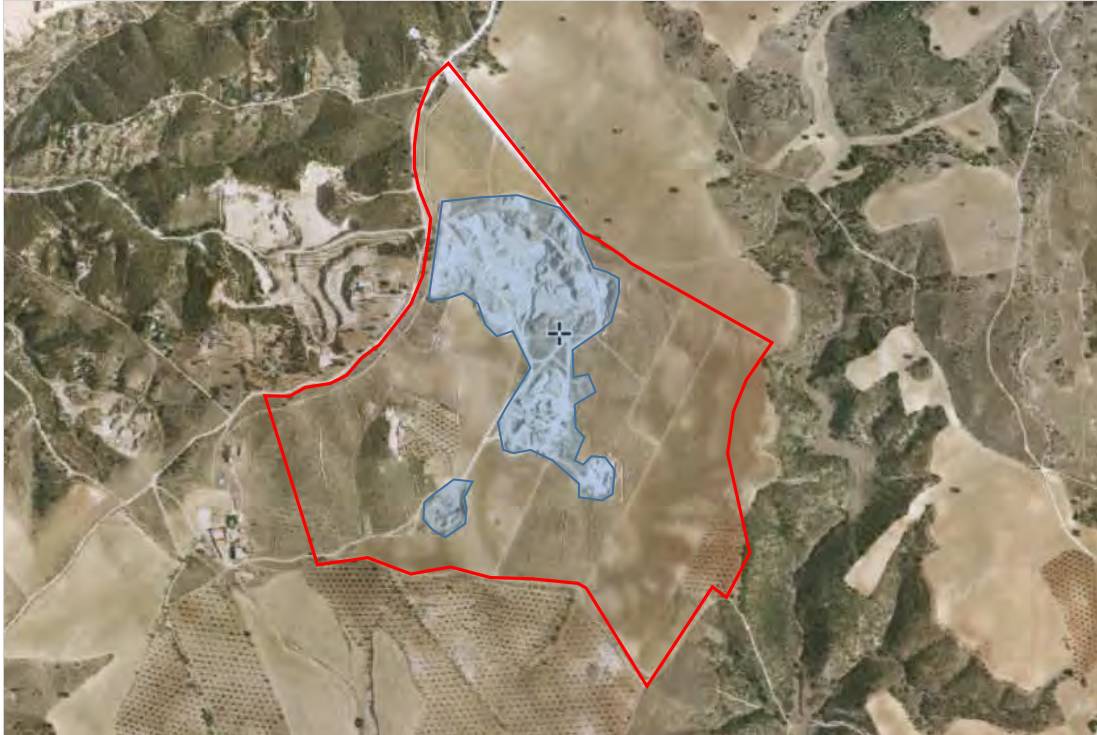
Figura 7.- Fotograma aéreo de 2003 de la zona de explotación La Jara. Fuente: IGN.

Es en el fotograma de 2003 donde comienza a apreciarse que la actividad minera en el ámbito de La Jara, señalada en trama azul sobre el fotograma. En este momento abarca algo menos de la cuarta parte del total del emplazamiento, y se aprecian tanto zonas de excavación como áreas de acopio de estériles sobre el terreno.

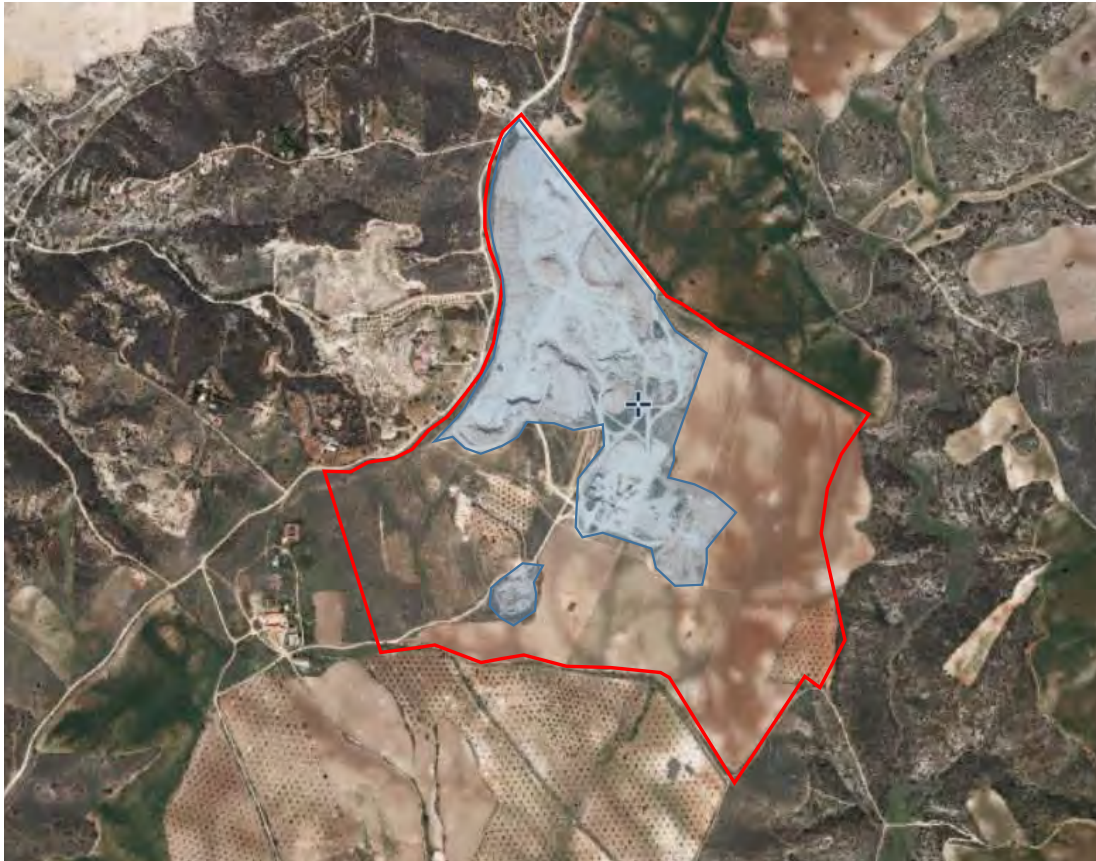
Figura 8.- Fotograma aéreo de 2006 de la zona de explotación La Jara. Fuente: IGN.

Transcurridos 3 años, en el fotograma de 2006 la tendencia es parecida, con un crecimiento muy visible de la extensión dedicada a extracción de áridos que abarca por completo el cuadrante noroeste del emplazamiento y también se extiende hacia el sur y el este.

Se pueden observar grandes acopios de estériles, así como la profundidad de las cortas, sobre todo en el extremo noroeste del emplazamiento.

En el entorno, junto al límite oeste del ámbito los trabajos extractivos parecen haber concluido a juzgar por el ligero crecimiento de la vegetación sobre los acopios.

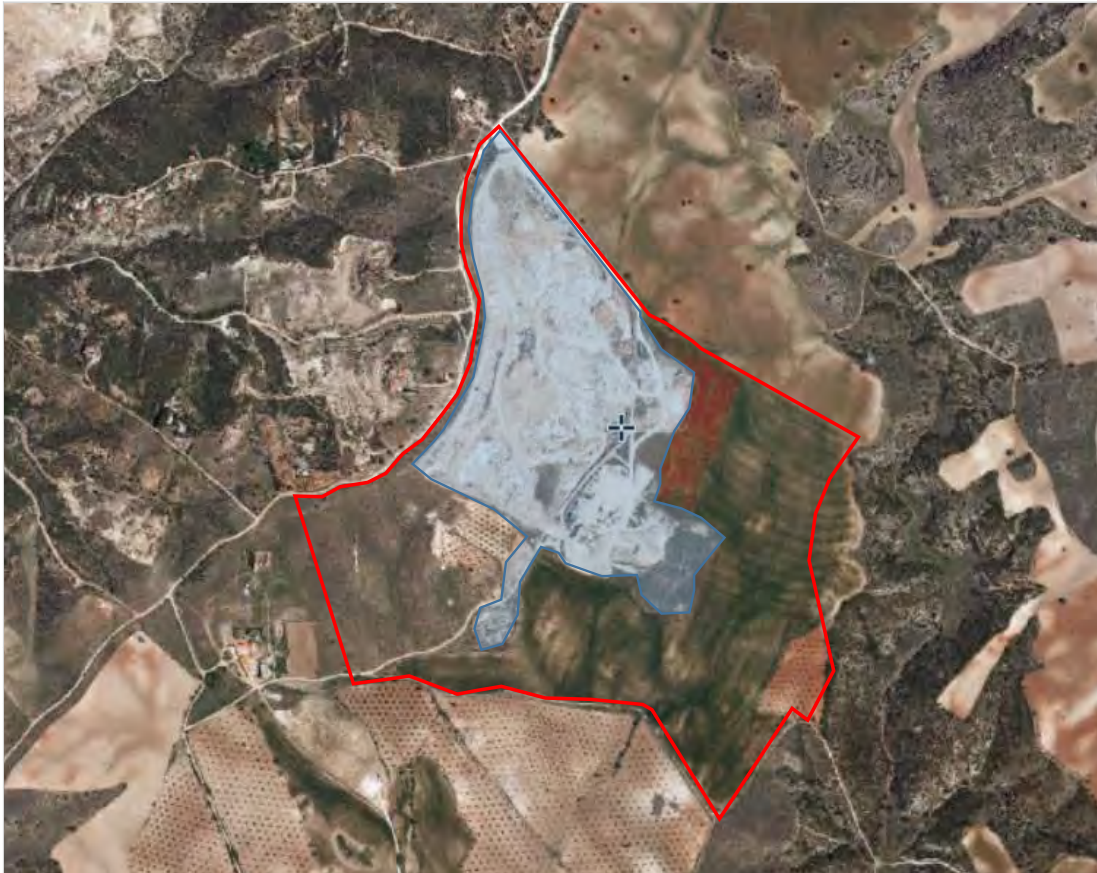
Figura 9.- Fotograma aéreo de 2009 de la zona de explotación La Jara. Fuente: IGN.

En el fotograma de 2009 se aprecia cómo la actividad extractiva sigue creciendo, si bien a un ritmo menor que en los años anteriores. En este momento ocupa por lo menos un tercio del total de la superficie del ámbito y adopta una forma más regular hacia el sur, indicando que ha alcanzado su límite productivo por este lado. En el entorno del emplazamiento no se aprecian cambios destacables.

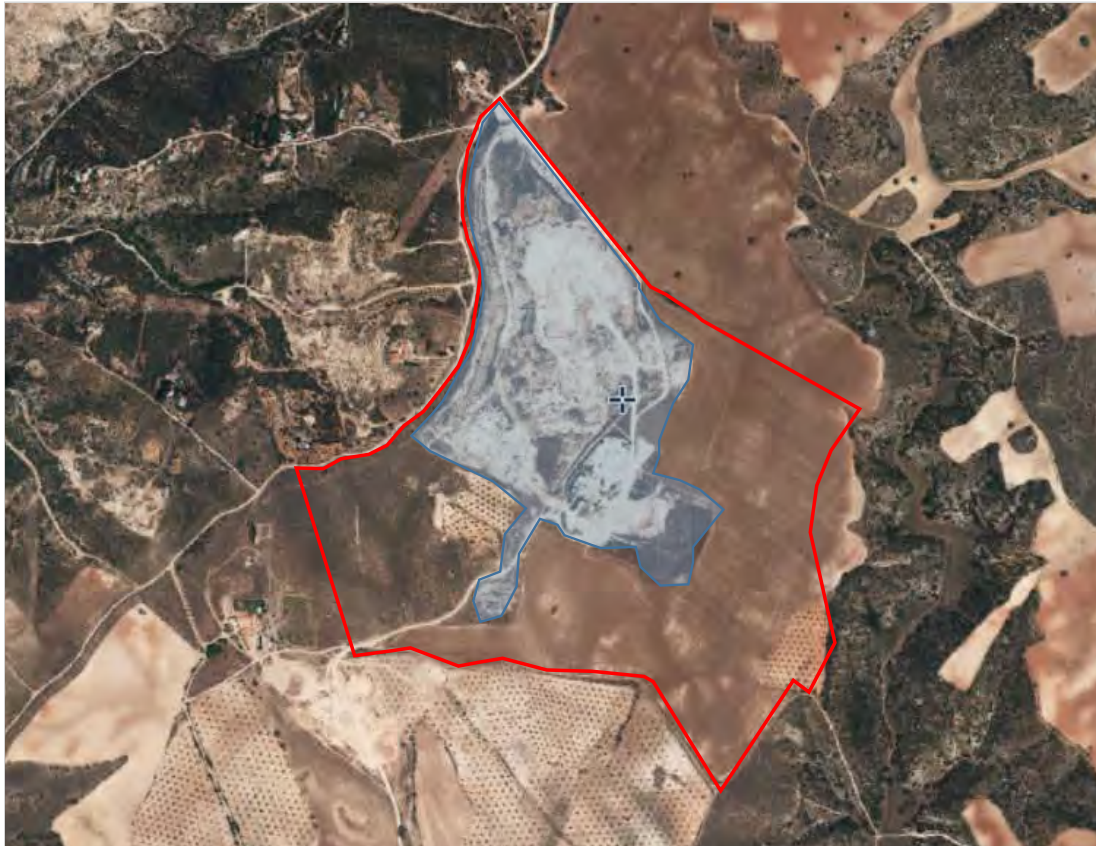
Figura 10.- Fotograma aéreo de 2011 de la zona de explotación La Jara. Fuente: IGN.

Desde el fotograma de 2011, en el que se aprecia un ligero aumento de la extensión de la actividad hacia el este respecto a 2009, no se aprecian cambios que indiquen que se han llevado a cabo actividades en el emplazamiento.
